Underhållsplan Brf Korpen

Fastighet: Kopparråden 7. BOA: 5.546 kvm. LOA 6369, friköpt tomtarea
Adress: Mellanbergsvägen 9, 11, 13, 15, 17, 19, 21, 23. Hökmossevägen
60, 62, 64, 66, 68, 70,

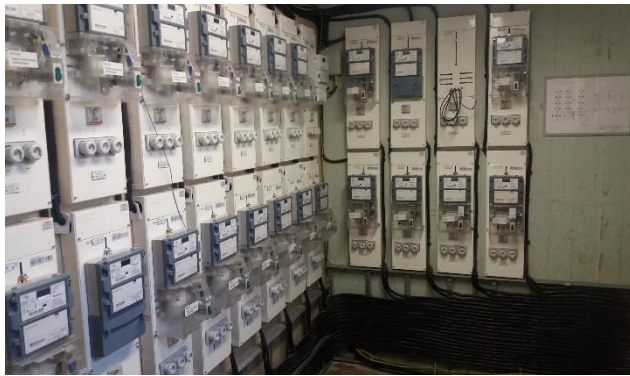
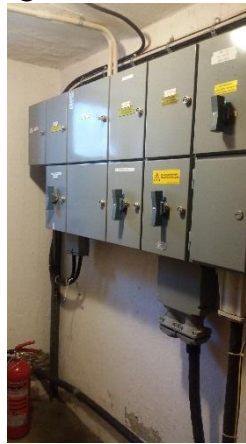
El-central för lägenheter i Hus A och Tvättstugan

Typ	Smältsäkringar
Teknisk livslängd	Svårbedömd.
Senaste åtgärd	All el utbytt i totalrenoveringen 2001
Kvarvarande livslängd	Cirka 50 år
Sammanfattning	Inkommande kabel bytt i totalrenoveringen 2001
	7 El-centraler:
	1 Försörjer tvättstuga
	5 Försörjer Hus A, B, C, D, E. En central i var hus.
	1 Försörjer Hus F och UC, f.d. garage och underliggande lokal.

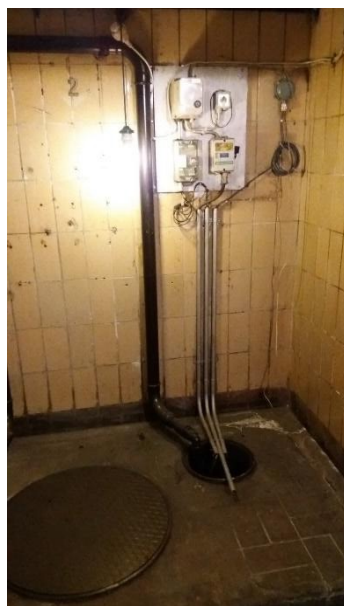
pumpgrop

Typ Pumpgrop i hus F undre källare.

Sammanfattning En pumpgrop, fungerar väl.

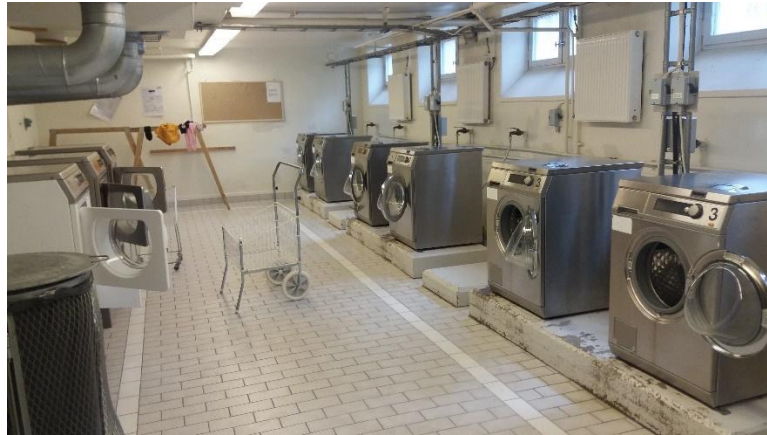
Enskild tvättstuga i hus A med

livslängd 25 år, 6 maskiner och 3 torktumlare

Kvarvarande livslängd 6 år, med undantag för torktumlare 3 installerad 2020
Sammanfattning: Ytskikt ok. Upprustat vid totalentreprenaden 2005.
Senaste åtgärd: Elektroniskt bokningssystem installerat 2020.
Kommande underhåll: Maskinparken byts ut vid behov, svårt att bedöma den tekniska livslängden. Livslängden kan öka vid lägre slitage.
